OSAKA BOILER

TECHNICAL INFORMATION

ボイラへの油分混入について

【対象機種：補助ボイラ、コンポジットボイラ】

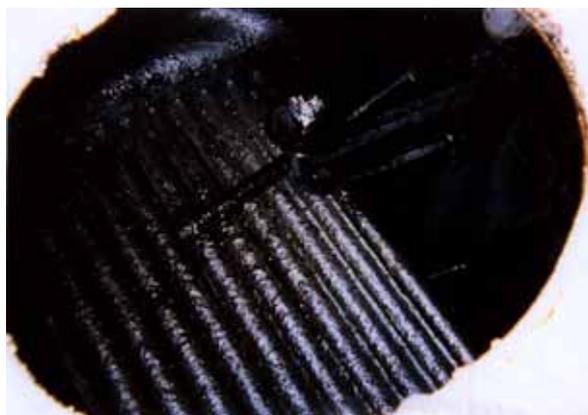
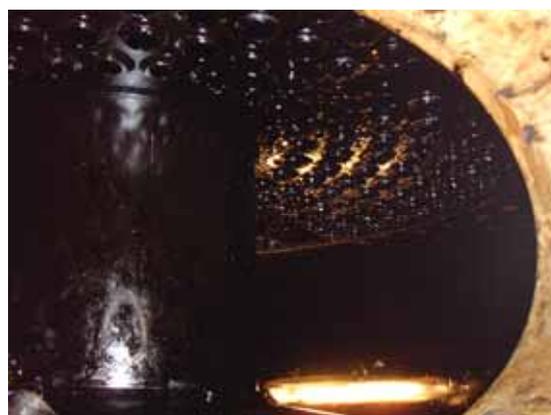
ボイラに油分が混入すると、その量の多少に関わらずボイラの加熱面に付着し、過熱（オーバーヒート）事故を引き起こします。

また、ボイラ水はアルカリ性ですので鹼化されやすく、フォーミングを起こしてボイラ水のキャリーオーバー（気水共発）の原因にもなります。

写真：ボイラ水側への油分混入

油分は、燃料油加熱器、潤滑油加熱器、燃料油タンク、廃油タンク等のヒーティングチューブからの漏洩によってボイラに持ち込まれます。油分混入時の対応としては、混入箇所の特定及び修理を行うことが重要です。

ボイラへの油分の混入が認められた場合には、その量の多少に関わらず、速やかにバーナの運転を停止して下さい。

ボイラ水並びにカスケードタンク内の補給水全量を排出し、ボイラ内部及びカスケードタンク内を清水で十分洗浄して下さい。

目視点検を行い、異常がなければボイラのマンホール及びカスケードタンクの検査穴を締めして下さい。

清缶剤を適量投入して基準水位までボイラに給水し、常温・大気圧状態でボイラ本体、バルブその他各部に漏れが無いことを確認してから再度運転に入して下さい。

通常 10.5～11.5 (蒸留水使用の場合) 前後で管理される pH 値を、清缶剤投入量を増加させて 11.5～11.8 と高めに保持して下さい。水質試験の結果を見ながら、その状態で 1 週間から 10 日程度運転して下さい。その間、ボイラ内残存油分と清缶剤中のアルカリ性分との反応で鹸化した油分を排出するために、一日一回は必ずボイラ水の水面ブロー、水底ブローを行い、一回当たりのブロー量は通常の二倍に増加して下さい。また、スラッジ分散剤の併用を推奨致します。

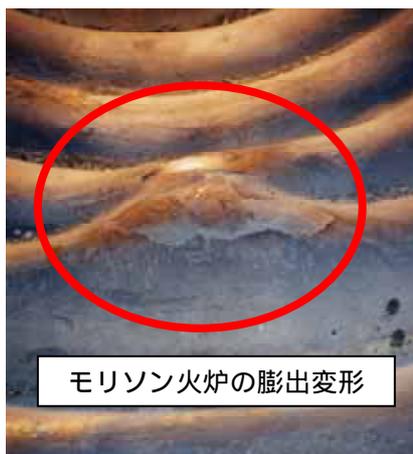
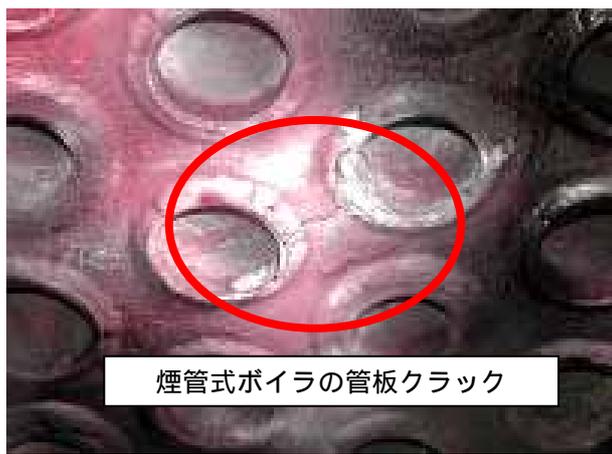
その場合、手作業により出来る限り炭化した油分を除去して下さい。その後、薬品による循環洗浄を実施してボイラ内に残存した油分を溶解除去して下さい。そのまま放置するとボイラ鋼板が過熱され、膨出変形、圧潰、クラック等の重大事故を引き起こします。

下記の条件のもとでボイラ内部に油が混入したり、スケールが付着した場合、ボイラ鋼板における平均メタル温度は表 1 のように大きく上昇します。

写真：油分混入によるボイラにおける重大事故

この様に、たとえボイラ水への油分混入がわずかな量であっても、油の熱伝導率が低いいためボイラ鋼板が過熱され、上記写真の様な重大事故を引き起こします。日常の監視とともに、万一ボイラへの油分混入が認められた場合には、直ちに適切な対応をお願いします。
